### PROTOKOL č. 13586/2025

### Hluk v mimopracovním prostředí

Cílem měření bylo zjištění všech typických hlukových situací z provozu penzionu Monner, Koněvova 806/22, 692 01 Mikulov - a stanovení ekvivalentní hladiny akustického tlaku A, který proniká do chráněného venkovního prostoru stavby a chráněného vnitřního prostoru stavby rodinného domu (dále jen RD) Novokopečná 4, 692 01 Mikulov, a určení, zda dochází nebo nedochází v tomto chráněném venkovním prostoru stavby a chráněném vnitřním prostoru stavby k překračování hygienických limitů hluku upravených nařízením vlády č. 272/2011 Sb., o ochraně zdraví před nepříznivými účinky hluku a vibrací, ve znění pozdějších předpisů, pro chráněný venkovní prostor stavby a chráněný vnitřní prostor stavby pro denní a noční dobu.

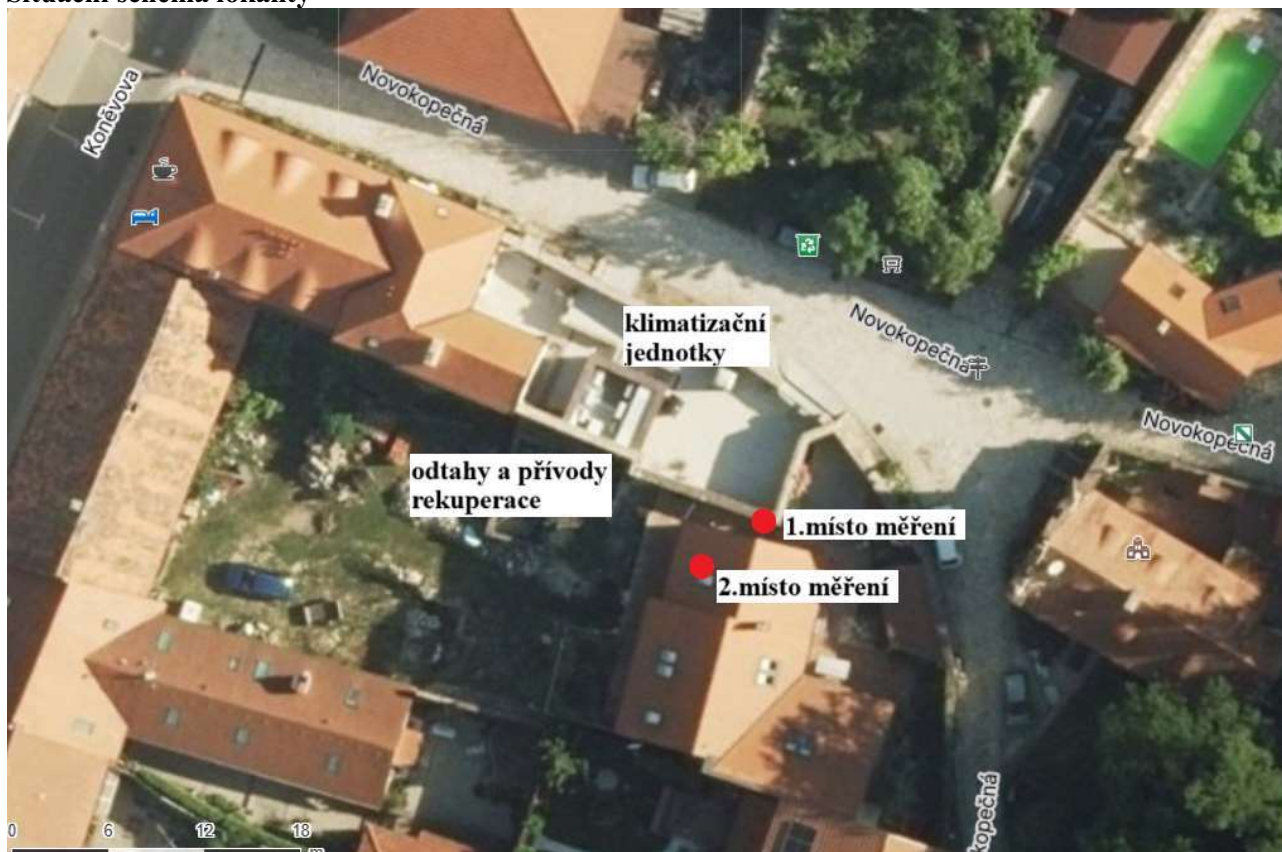
#### Situační schéma lokality

#### 1. místo měření (dále MM1) a poloha mikrofону:

**Chráněný venkovní prostor stavby RD Novokopečná 4, 692 01 Mikulov**

Mikrofon upevněn na stativu 2,0 m před středem okna obytné místnosti ve 2. NP v severní fasádě, nasměrován k měřenému zdroji, opatřen krytem proti větru a se zvukoměrem propojen mikrofonním kabelem.

#### 2. místo měření (dále MM2) a poloha mikrofону:

**Chráněný vnitřní prostor stavby RD Novokopečná 4, 692 01 Mikulov**

Mikrofon se zvukoměrem upevněn na stativu 1,0 m před středem okna, 1,5 m nad úrovní podlahy, nasměrován k měřenému zdroji náhodným úhlem dopadu, opatřen krytem proti větru.
