### PROTOKOL č. 48812/2018

**Zákazník :** Automotodrom Brno, a.s.  
Masarykův okruh 201  
664 81 Ostrovačice

### Hluk v mimopracovním prostředí

**Datum měření:** 8.9.2018 - 9.9.2018  
**Místo měření:** Areál Automotodromu Brno, Žebětín, Bystřice  
**Měřil, vzorkoval:** Bublan Martin, Mgr., Bradáčová Jaromíra, Podborská Ilona  
**Účel a důvod měření:** dle požadavku zákazníka

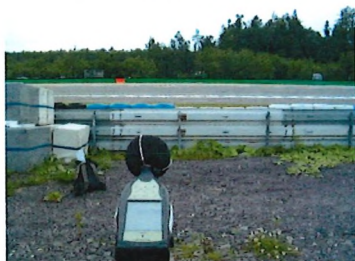
1. měřící stanoviště:

- 1. Místo měření** - Areál AMD 100m od řídicí věže (vjezd do boxů)
- 2. Místo měření** - Venkovní prostor stavby bytového domu Brno - Žebětín, Keřová 5.
- 3. Místo měření** - Brno - Bystrc, Teyschlova (hrana parkoviště u kotelny)

Mezi místem měření č.1 a zdrojem hluku se nenachází žádné překážky bránící přímému šíření zvuku.  
Mezi místem měření č.2 a 3 a zdrojem hluku se nachází široký pás lesa.
